Il riallestimento della galleria nazionale dell'Umbria nella luce della conservazione programmata e preventiva

The restoration of the National Gallery of Umbria in the light of planned and preventive conservation

Daniele Costantini

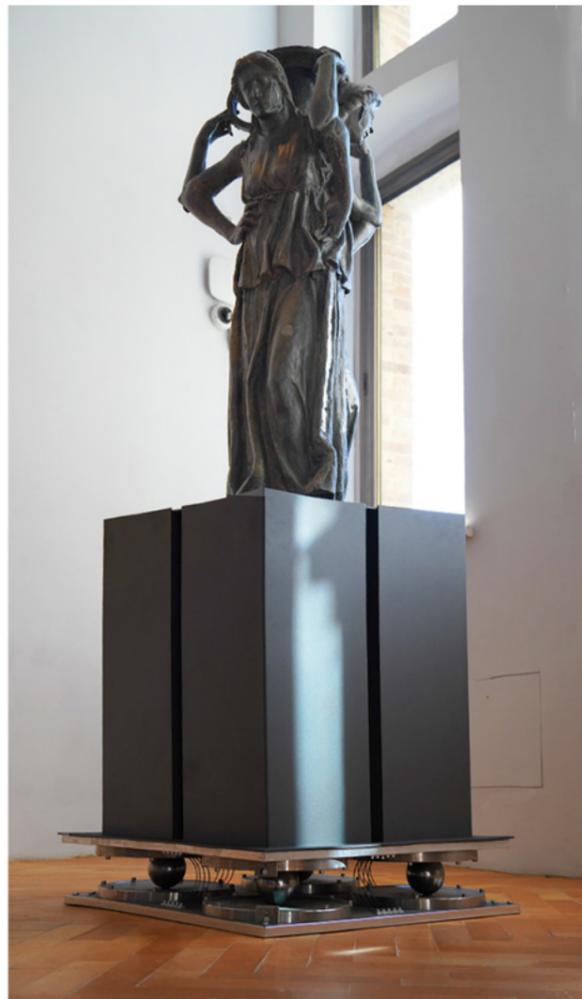
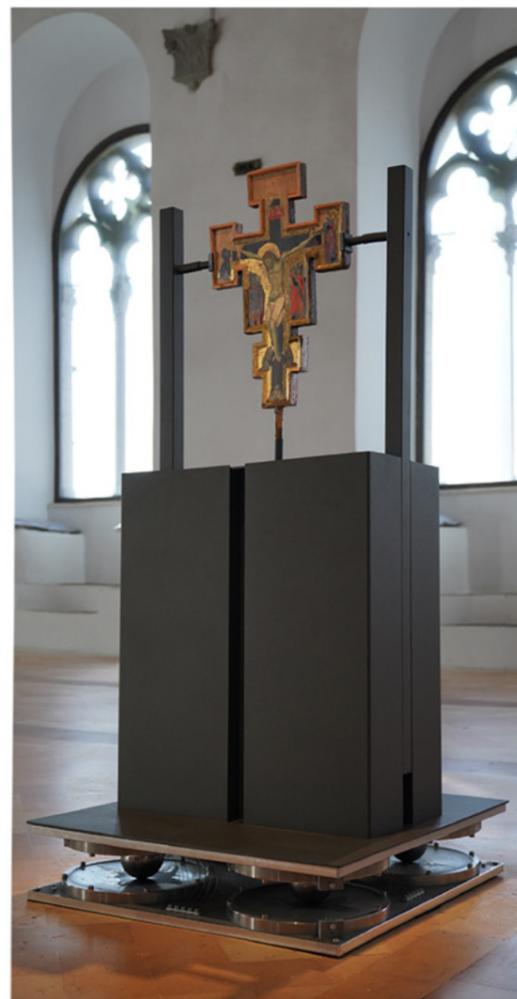
01. Isolatore sismico in sezione e visione assonometrica: A - n°2 piastre, B - n°8 calotte con geometria di ellissoide di rivoluzione, C - n°4 sfere, D - n°2 dispositivi di blocco e sbocco elettromeccanici che nel progetto definitivo sono stati sostituiti con n°2 elementi di plexiglass a forma di clessidra capaci in caso di sisma di rompersi sul collo e permettere lo slittamento dei due piani della base, E - n° piedistalli con binario per cassetto con scheda di controllo e batterie CC che sono stati eliminati nel progetto per le motivazioni precedenti.

i progetti successivamente realizzati dalla ditta Arguzia con l'inserimento dei dispositivi antisismici nei basamenti di dieci opere. I dispositivi furono inseriti all'interno delle basi espositive tra la parte a ridosso del pavimento e il volume superiore sul quale era allestita l'opera. Gli isolatori sismici "Earlyprot" impiegati (brevetto ENEA RM2011A000187- autore Gerardo De Canio) sono sistemi "Semi-Passivi", bloccati in condizioni normali di esercizio e sbloccati da un segnale di early warning che ne attiva il funzionamento in caso di sisma [Fig. 01, 02]. Contemporaneamente all'affidamento delle basi antisismiche venne avviata la progettazione dei restanti sistemi espositivi, ovvero tutte le opere destinate all'esposizione a parete, la cui progettazione è stata seguita dai restauratori della galleria (Dott.ssa Maria Cristina Tomassetti e Dott. Daniele Costantini) con lo studio di architetti Ripa di Meana e Salvatici e successivamente ingegnerizzata dalla ditta Arguzia. In ordine furono prima elaborati i progetti per le basi semoventi e in una seconda fase le teche per l'esposizione delle cosiddette arti minori dotate di stabilizzatori passivi per l'UR. In ultimo vennero progettati i sistemi per esporre i dipinti su tela, denominati "tipologia 15", la cui particolarità risiedeva nella facilità di installazione e nella possibilità di mettere e rimuovere un'opera velocemente, regolando all'occorrenza l'altezza di visione del dipinto senza dover eseguire ulteriori fori sulla parete⁷. Nel complesso delle progettazioni realizzate, l'elemento museografico più innovativo (attualmente oggetto di un brevetto internazionale in fase di costituzione) sono le basi semoventi in grado di consentire lo spostamento di qualsiasi pala d'altare o polittico. Queste strutture sono ancorate con pantografi sul muro e dietro l'opera è presente una sorta di griglia realizzata con profili strutturali in alluminio 4040, saldamente ancorate alle basi con la funzione di fornire un appoggio al verso delle opere. L'azione di traslazione dell'opera dal muro avviene solo in seguito allo sblocco dei due sistemi di sicurezza che ne impediscono il movimento, successivamente l'operatore dopo aver aperto i due sportelli frontali della base con una rotazione di 90°, può spostare in autonomia la base sulla quale viene esposta l'opera in direzione del centro della sala fino alla massima estensione dei pantografi [Fig. 03, 04]. La griglia precedentemente illustrata, alle spalle dell'opera, esercita mediante due o più staffe antiribaltamento, unite alle traverse della struttura, la funzione di tenere saldamente unita l'opera alla base. Il sistema a baionetta delle staffe antiribaltamento

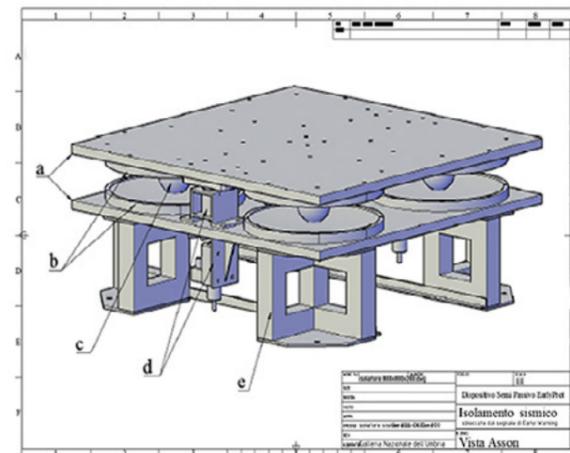
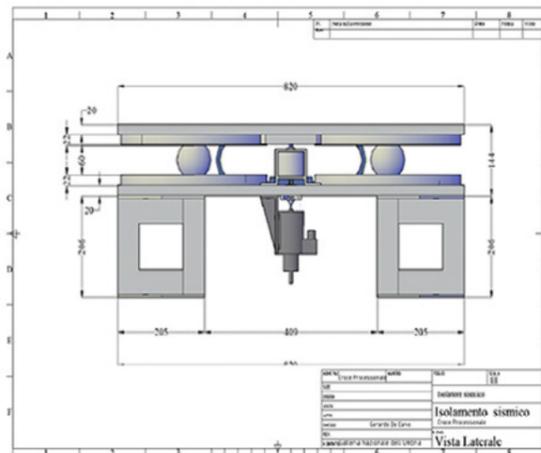
02. Realizzazione di due basi antisismiche secondo il progetto dell'ing. De Canio con esecuzione della ditta Arguzia. Nell'immagine di sinistra scultura sommitale appartenente alla fontana Maggiore di Arnolfo di Cambio (1278 - 1280) mentre a destra il crocifisso ligneo realizzato dal Maestro della Croce di Gubbio (1291).

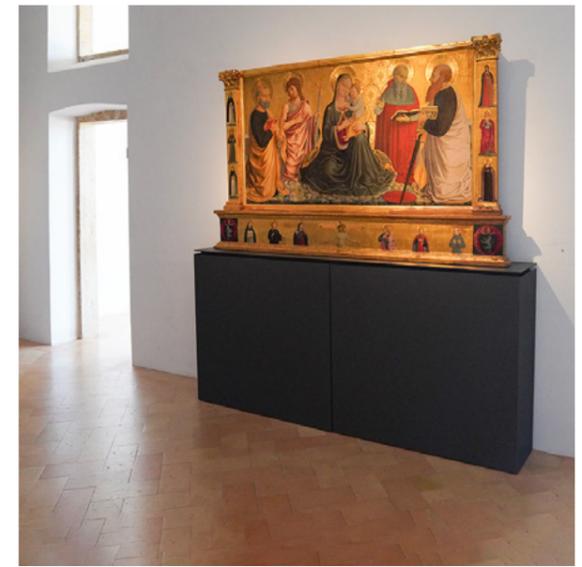
03.

Nella foto viene mostrato l'avanzamento della base dal muro con gli sportelli precedentemente aperti. Opera di Benozzo Gozzoli, Pala della Sapienza vecchia, 1456.

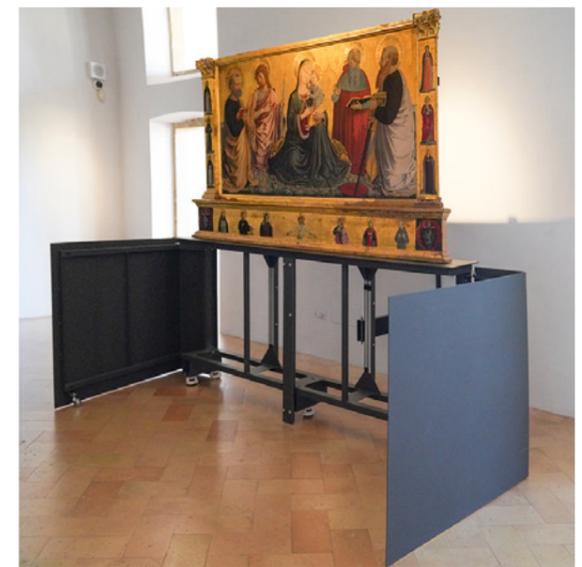
04.

Particolare relativo al retro dell'opera di Benozzo Gozzoli con pantografi e struttura acciaio e alluminio in vista.

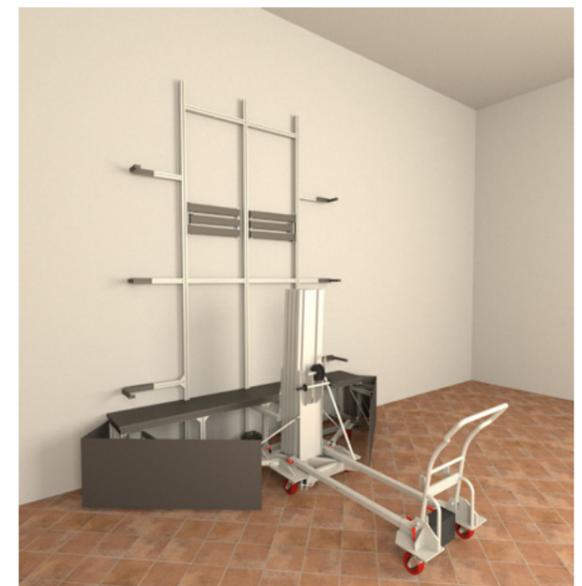
05.

Render relativo alla struttura espositiva scostata da muro con sollevatore meccanico posto frontalmente alla base. Il sollevatore meccanico a elevazione manuale ha forche regolabili e smontabili ed è lo strumento che normalmente viene impiegato per il disallestimento delle opere insieme al carrello elevatore a doppio pantografo con freni di stazionamento.

consente di gestire il livello di pressione esercitato sul fronte dell'opera [Fig. 05].

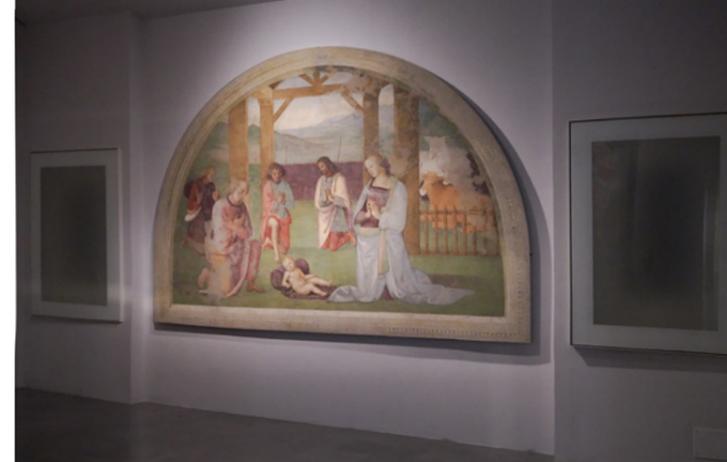
06.

Teca espositiva con cappello di vetro extrachiaro antiriflesso e sistema di sollevamento con viti a ricircolo che permettono lo scostamento verso l'alto della teca mediante l'azionamento con una chiave meccanica.

narrazione cronologica, oggi trovano la loro collocazione all'interno della galleria in dialogo aperto con la restante parte del patrimonio. Queste teche presentano un cappello di vetro antiriflesso extra chiaro in grado di essere spostato verticalmente mediante una manovella collegata ad un sistema con viti a ricircolo di sfere posto all'interno della base. Il sistema progettato offre la possibilità ad un singolo operatore di elevare con precisione millimetrica il piano di appoggio del vetro consentendo di svolgere operazioni di ordinaria manutenzione in sicurezza e autonomia [Fig. 06]. Come vedremo nel successivo paragrafo, tutte le teche sono illuminate all'interno rispettando i parametri illuminotecnici proposti dalla normativa D.M 10 Maggio 2001⁹ con faretti led collegati al sistema domotico della galleria.

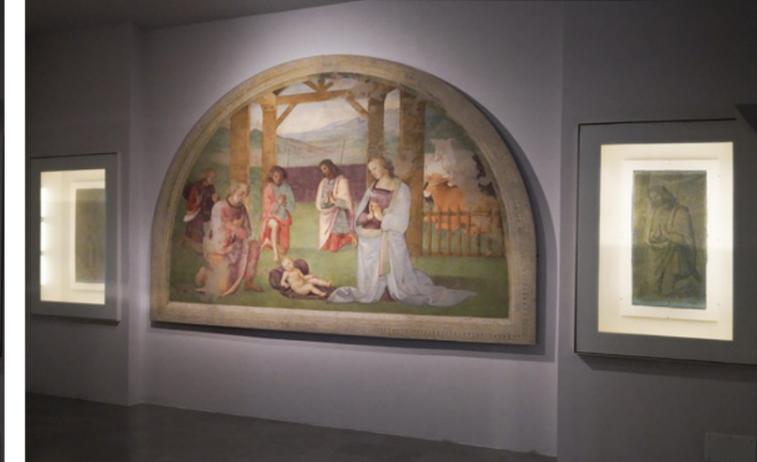
07.

La teca con pellicola LCD è un sistema espositivo utile a preservare le opere particolarmente sensibili alla luce. In condizioni di assenza di elettricità sulle molecole dei cristalli liquidi il film diventa scuro e impermeabile alla luce mentre in condizioni in cui il circuito si chiude le molecole dei cristalli liquidi riescono ad allinearsi grazie alla corrente che attraversa la pellicola rendendo visibile l'opera sottostante con una visibilità pressoché identica a quella del vetro originale. L'effettiva incapacità di trasmissione della luce da parte della pellicola LCD in condizioni di circuito aperto è stata verificata mediante un luxometro.

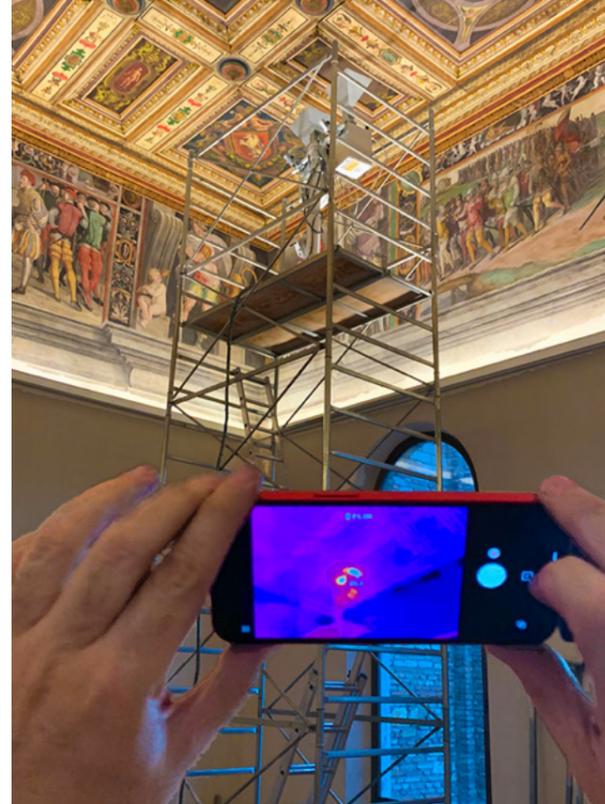
08.

Nell'immagine di sinistra viene mostrata una delle fasi di trattamento di disinfestazione dei soffitti lignei con microonde. Le radiazioni impiegate hanno una lunghezza piuttosto elevata (da 1 mm a 1 m) e frequenza molto bassa (compresa tra circa 300 e 3.000.000 MHz). I fotoni delle microonde pur avendo un'energia limitata riescono a far aumentare il moto delle molecole che presentano un polo positivo e uno negativo (dipolari) come l'acqua con conseguente innalzamento della temperatura.

Questo protocollo si basa su un flusso di lavoro a ciclo continuo suddiviso in quattro fasi: monitoraggio, identificazione, contrasto e prevenzione. L'applicazione museale di questo processo ha previsto l'installazione di trappole adesive e luminose per il monitoraggio delle specie infestanti, la loro identificazione mediante l'entourage di professionisti entomologi, la creazione di report con statistiche sulle presenze, il contrasto delle specie infestanti mediante strumenti come l'anossia, la permetrina, l'impiego di microonde, l'uso di polvere di diatomee caricate di oli essenziali e lo svuotamento delle gallerie scavate dai tarli per eliminare le uova deposte mediante insufflaggio di aria [Fig. 08].
